## Tekenye község értékleltára

Készítette: **Káli Marianna**  
**okl. építésmérnök,**  
**urbanista szakmérnök**  
(É 20-0332, TT 20-0332)

2020. december

**KÉSZÜLT TEKENYE KÖZSÉG ÖNKORMÁNYZAT MEGBÍZÁSÁBÓL**  
**a kulturális örökség védelmével kapcsolatos szabályokról szóló 68/2018. (IV. 9.)**  
**Kormányrendelet 84. § alapján**

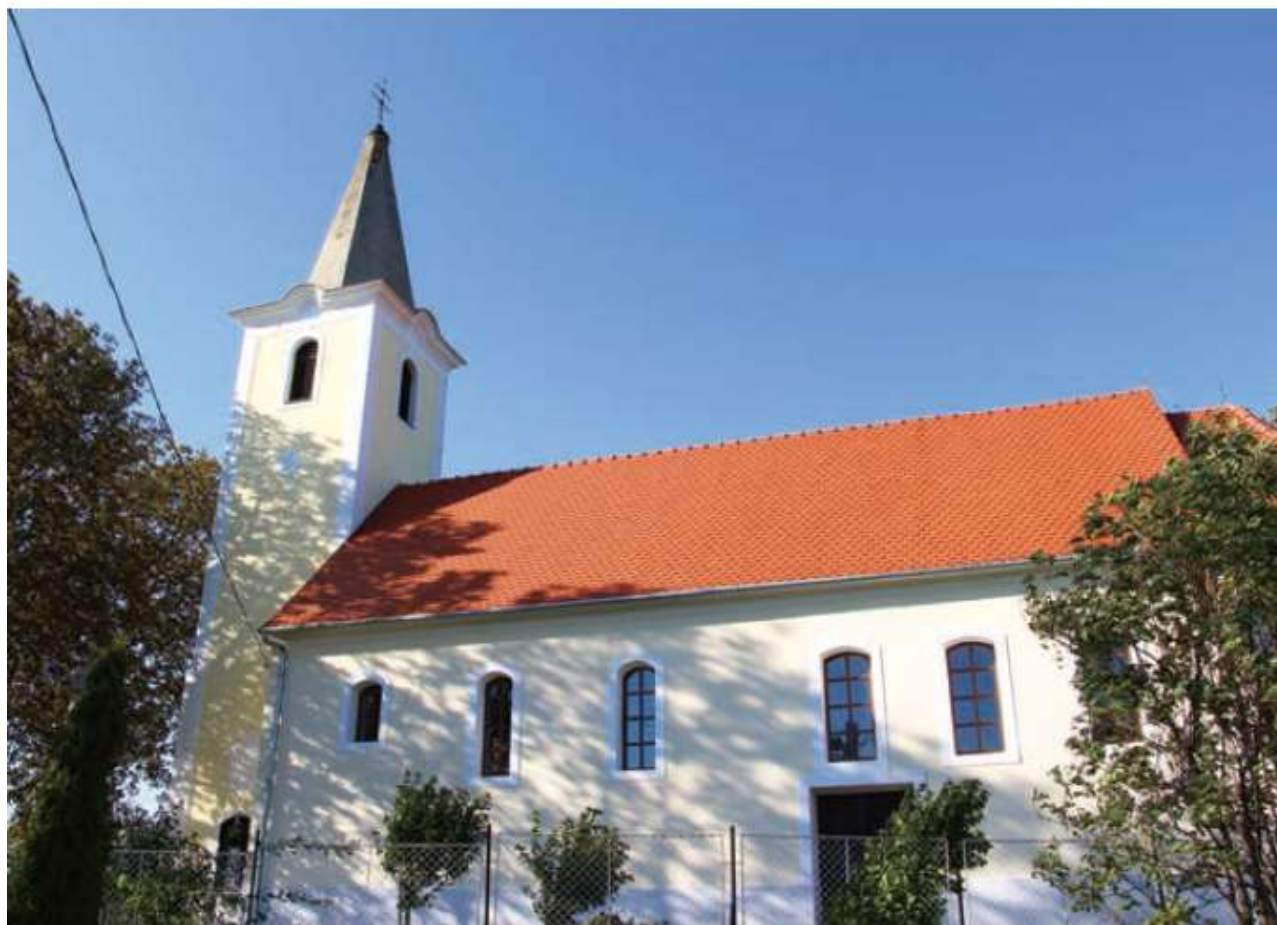
**Sorszám: M-01**

Római katolikus templom (Havas Boldogasszony) barokk 1748,

Település központjában, dombon, szabadon álló, keletelt, egyhajós, poligonális szentélyzáródású templom, Ny-i homlokzata előtt toronnyal, a hajó felett nyereg, a szentély felől kontyolt nyeregtetővel, a szentély É-i oldalához csatlakozó sekrestyével.

Fiókos dongaboltozattal fedett hajó és szentély, a hajó bejárati oldalán karzat.

Épült 1748-ban, tornya 1757-ben készült el. 1913-ban bővítették, ekkor épült sekrestyéje is. A templomkertben 19. századi kőkereszt.

A templomot 2009-ben felújították, környékét rendezték, támfalat, feljárót és parkolóhelyeket építettek ki. A felújítás során falkutatás történt, az egykori falfestések rendszerének rekonstrukciós rajzait Vihart Anna és Csűrös Orsolya készítették el.

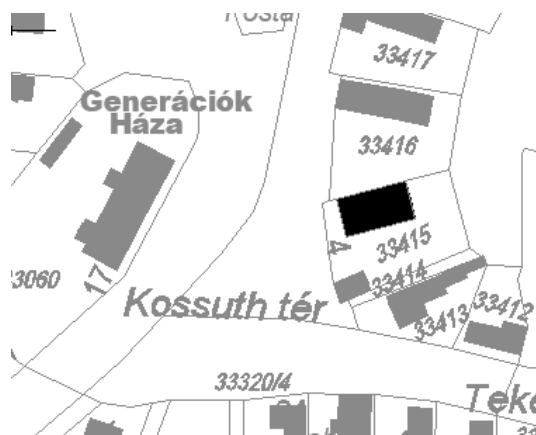
**Sorszám: HV-01**

A templom domb tövében elhelyezkedő, hagyományos tömegű, oromfalas épület, a tető gerince utcára merőleges kialakítású. Tetőhéjalása hagyományos cserép. A parasztházakhoz képest nagyobb épülettömeggel és belmagassággal rendelkezik. Kerítése épített, falazott.

Épület tömege, tetőhéjalása. Épített kerítés.

Az eltűnt homlokzati díszek visszaállítása, ha azokról régi fotó fellelhető. Utcai homlokzaton lévő látszó redőnytokok eltávolítása.

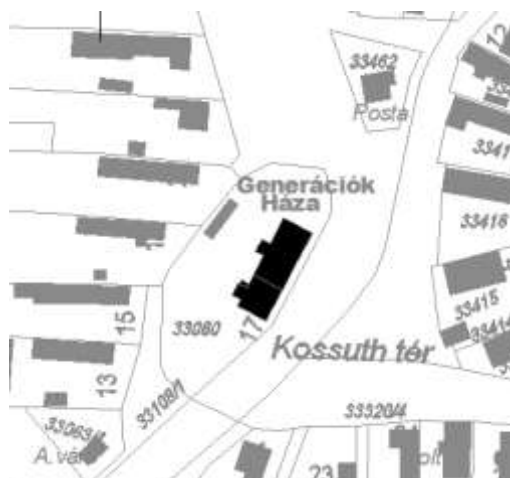
**Sorszám: HV-02**

A település központjában helyezkedik el ez az utcával párhuzamos gerincű egykori iskolaépület,

mely önkormányzati tulajdonban van és közösségi funkcióval hasznosított. Utafronti homlokzatán szigorú nyílásrenddel rendelkezik, tetőhéjalása hagyományos agyagcserép. 2013-ban a felújítás során a cserepeket a helyiek átmosták és mosást követően kerültek vissza a helyükre.

Épület tömege, nyílásrendje, tetőhéjalása.

Tetőfelújítás esetén égetett agyagcserép használata javasolt.

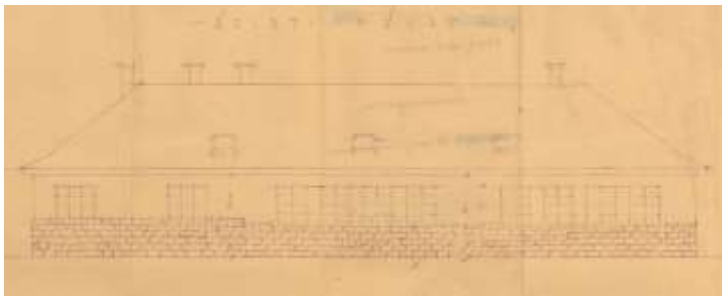
1940-ben készült tervek (keleti homlokzat, alaprajz)

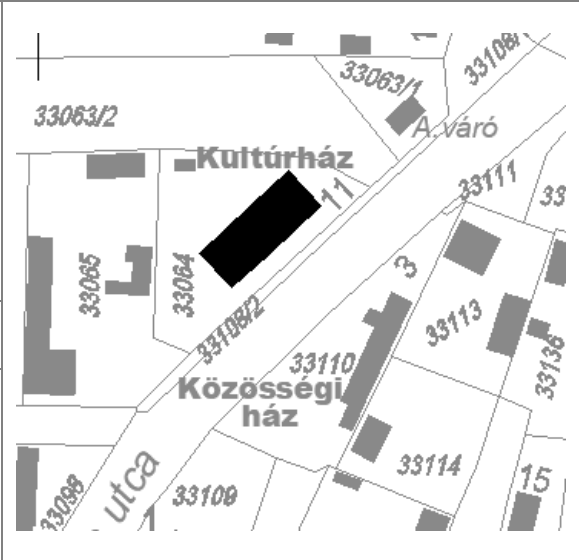
Sorszám: HV-03

A Kultúrház a Generációk házához délre helyezkedik el a Hunyadi utca nyugati oldalán. A középület az utcával párhuzamos gerincű épület, kontyolt tetőszerkezettel az északi és déli végein. Tetőhéjalása hagyományos agyagcserép, az épület tömege egyszerű, tagolatlan.

Épület tömege, homlokzati nyílásrendje, tetőhéjalása.

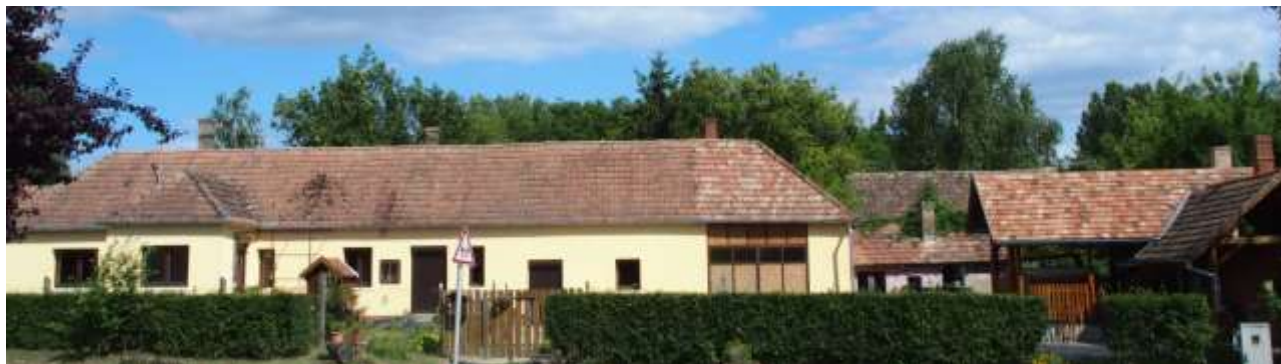
**Sorszám: HV-04**

A kultúrházzal szemben található ez a hagyományos hosszházas parasztház, mely szimmetrikus, kontyolt nyeregtetővel rendelkezik, a bejáratnál keresztzárnyal (zárt veranda) került kialakításra. A tető héjazata hagyományos agyag cserép. 2019-ben a külső nyílászárók cseréje megtörtént, valamint az épület külső hőszigetelése, festése.

Tetőfelújítás esetén égetett agyagcserép használata javasolt.

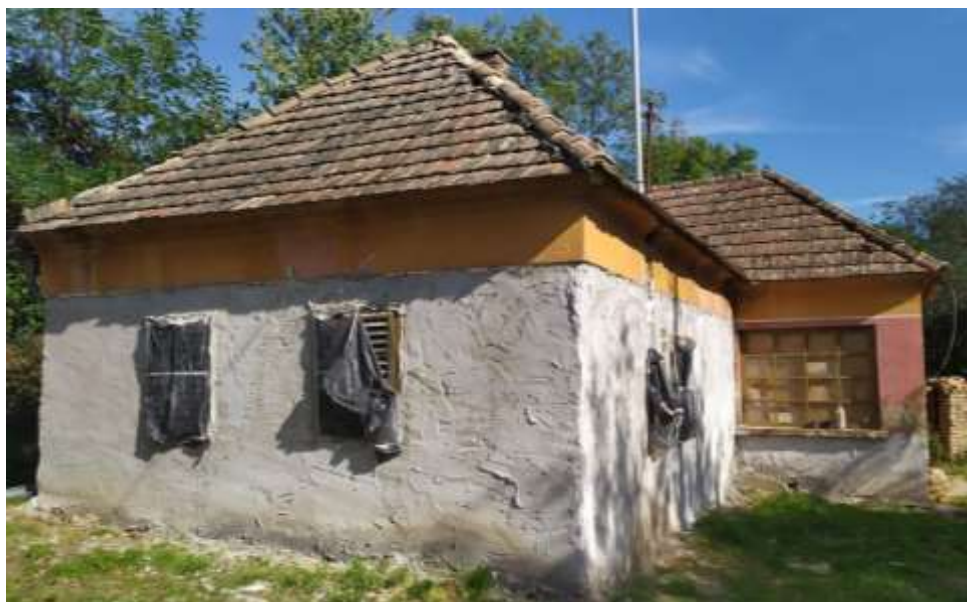
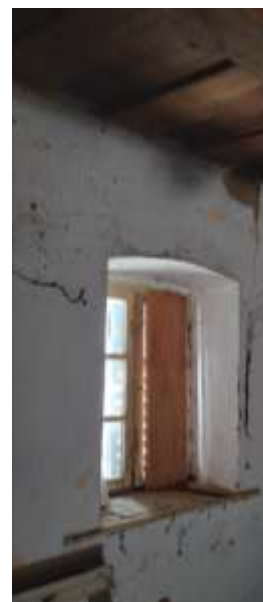
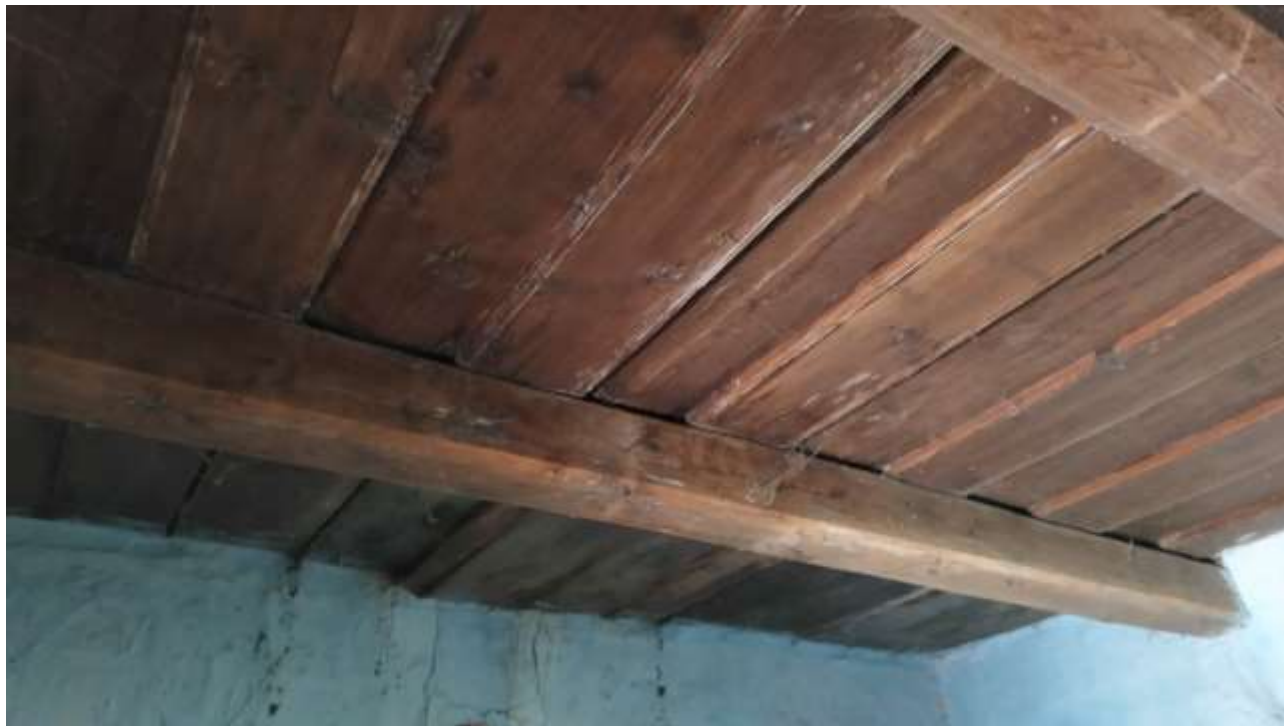
| <b>Megnevezés: Tájház</b> | | <b>Sorszám: HV-18</b> |

Tekenye település északi részén, a településmagtól északra lévő Hunyadi János utca keleti oldalán tipikus **oldalhatáron álló beépítési módú**, egytraktusos lakóépületek sorába illeszkedve helyezkedik el a 16. számú lakóépület a 33470 hrsz.-ú telken, mely egy tipikus, egyszerűbb kialakítású **parasztház**. A lakóépület az északi telekhatártól (oldalhatártól) néhány méterre épült. A lakóépület építésének időpontjáról pontos adattal nem rendelkezünk, az építés a XX. század elejére datálható.

Eredetileg a lakóház **egytraktusos**, téglalap alaprajzi kialakítású volt, falszerkezete vályogból készült, vert falas, **tömésfalas** technológiával. A falazat alsó részén téglából lábazat készült, mely a

vályogfal fogadó szerkezete. A falakat a fal felső részén koszorú hiányában **falkötővas** fogja össze. A bejárattól északra az épület középső részén lehetett a konyha, kamra, ahol egy kemence is volt korábban, mely már elbontásra került. Az épület nyugati részén, az utcafronton egy nagyobb szoba, az épület keleti részén is egy kisebb szoba található. Az eredeti épületrész felett gerendás, deszkaborításos pórfödém készült, ahol a gerenda- és deszkaszerkezet látszó, mely rendkívül jó állapotban van.

A korábbi bejárati rész kiegészült a későbbiekben egy keresztszárnyal, így az alaprajzi elrendezés egy bejárati előtér résszel kibővült. A később hozzátoldott épületrész már téglából készült, földeme vakolt, itt már nem készült pórfödém.

A meglehetősen rossz műszaki állapotú épületet fel kell újítani a megfelelő építőanyagok felhasználásával. Elsődleges feladat a beázó tető és födém szerkezet helyreállítása, a falszerkezet felületének véglegesítése. Javasolt a vályogvakolat, mészfesték használata a falakon, a födémgerendák és deszkák olajozása, vagy pácolása.

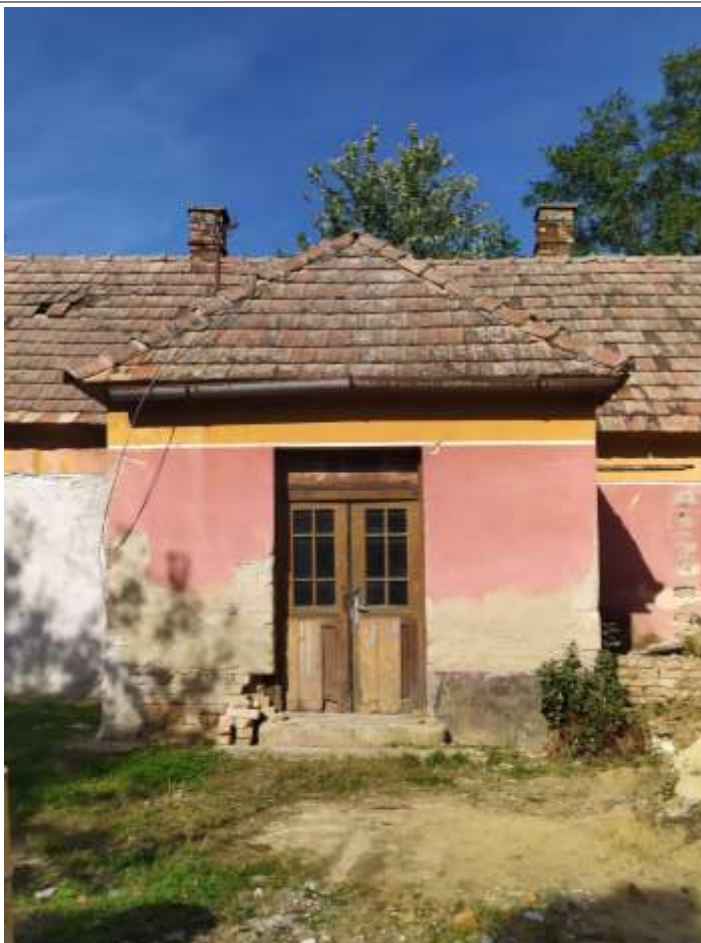
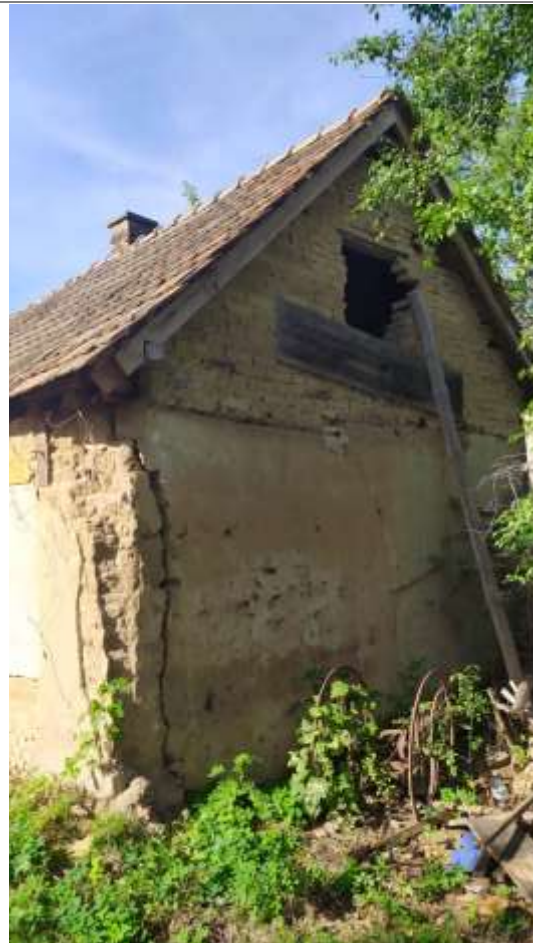
Az utcafronti fő homlokzaton két kisebb méretű fa ablak található, kívül hagyományos fa szerkezetű zsalugáterrel, belül fa könyöklővel. Az ablakok felett íves áthidaló került kialakításra, mely a belső oldalon látható.

A későbbi bővítésben fémszerkezetű nyílászáró van, az egyik már elbontásra kerül. A bejárati ajtó üvegezett, fa szerkezetű ajtó.

Az épület eredetileg vakolt és színezett volt, a vakolat már sok helyen levált a vályogról és a tégláról. Az épület nyugati és északi részén az épület már újra lett vakolva, mely vakolat egy durva felülettel került kialakításra. Az épület nyugati oldalán, az utcai homlokzaton díszes, húzott ereszpárkány látható.

A tetőszerkezet az utcafronton és a bejárati épületrész felett kontyolt, egyébként szimmetrikus nyeregtetős kialakítású. A lakóépület hagyományos agyagcseréppel fedett.
